РЕЗЮМЕ

Дослідження поточного стану хвостосховищ у Донецькій та Луганській областях

2020

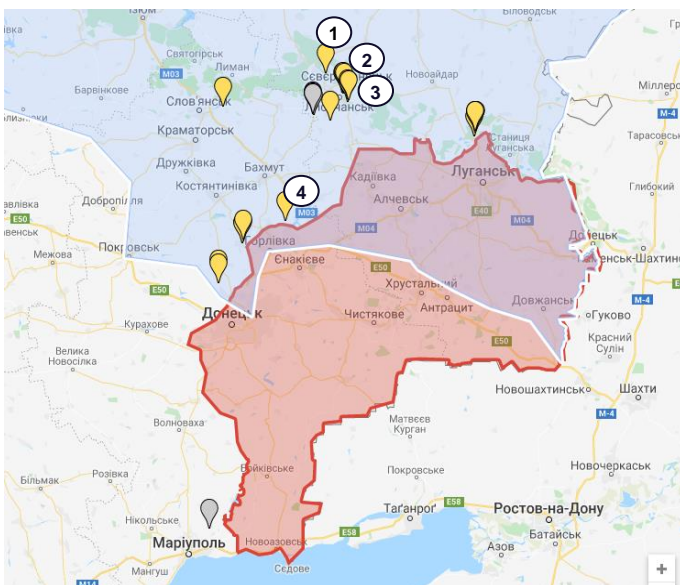
Рисунок 1. Карта розташування хвостосховищ Донбасу із позначенням досліджених об'єктів (№ 1-4)

Протягом 2020 року в рамках проекту «Зміцнення спроможності для моніторингу та управління водними ресурсами на сході України»² (далі – Проект) досліджено хвостосховища у Донецькій та Луганській областях, що знаходяться в районі річкового суббасейну Сіверського Дінця, та визначені пріоритетними за узгодженням із представниками центральних та місцевих органів влади (рис. 1).

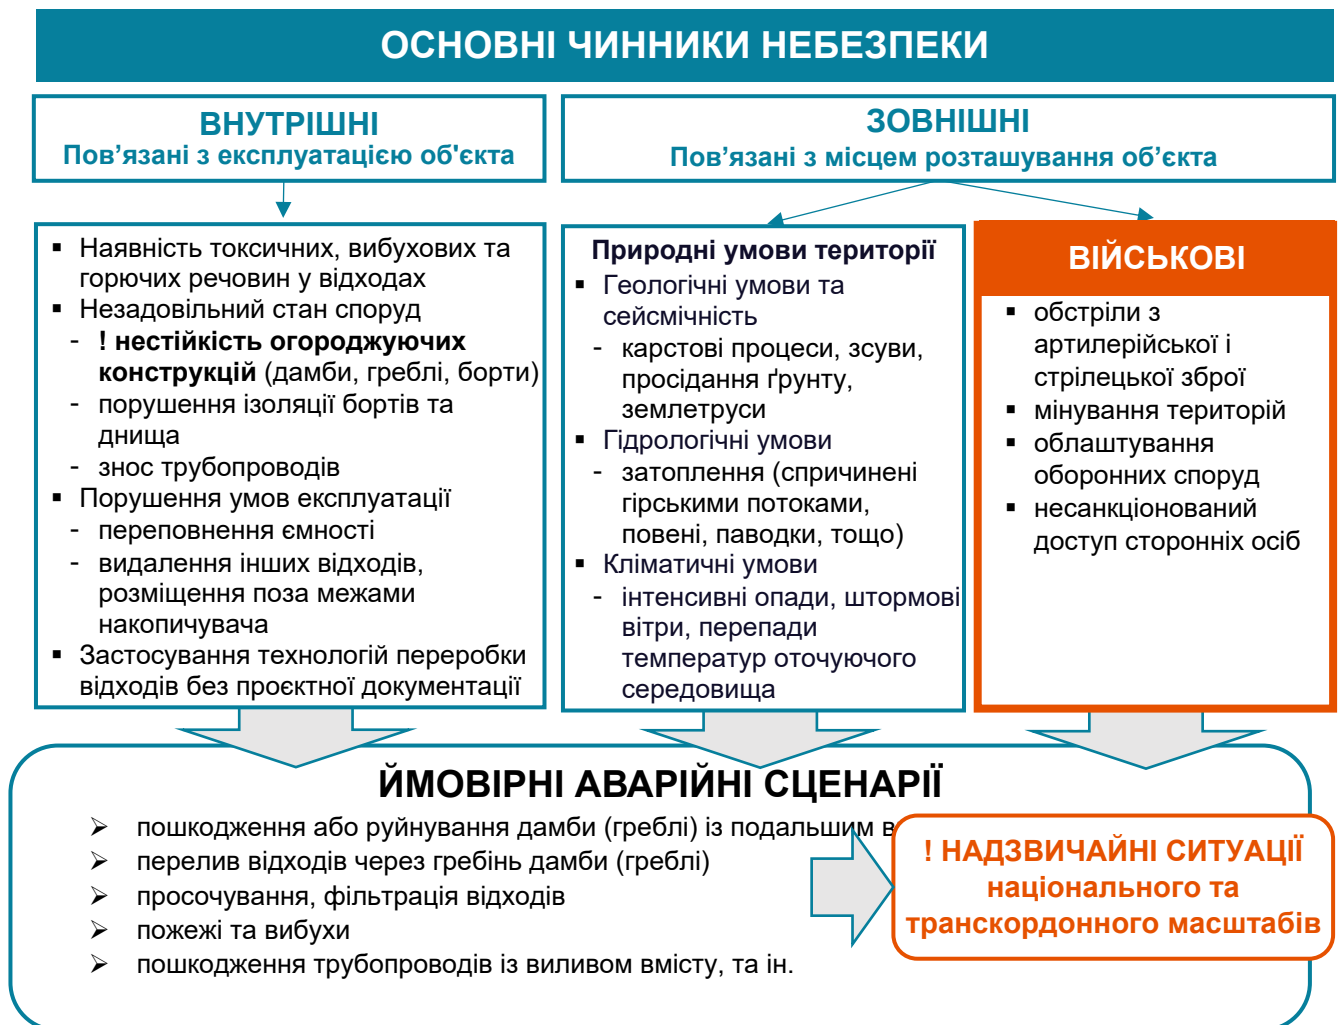
споруд, вибухонебезпечність і токсичність речовин, що містяться у цих відходах, їх кількість, створюють гідродинамічну, вибухопожежну, пожежну, хімічну, бактеріологічну та екологічну небезпеки. Зазначені фактори поділяють на внутрішні та зовнішні чинники небезпеки (рис. 2)⁴.

Рисунок 2. Основні чинники небезпеки при експлуатації хвостосховищ

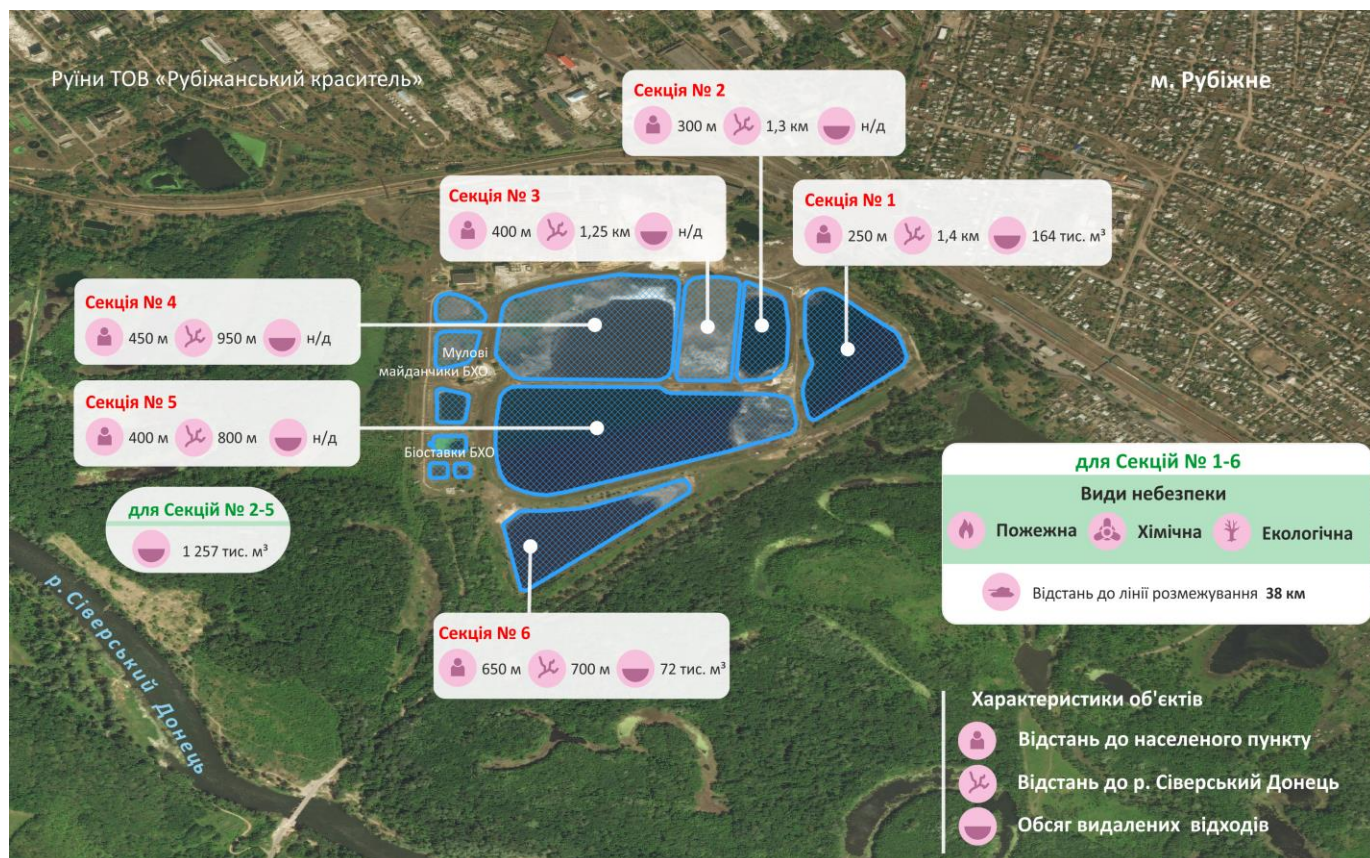
Рисунок 4. Карта-схема накопичувача Рубіжанський

Наразі невідомі фактичний загальний обсяг, фізичні й хімічні властивості накопичених відходів. Наявні дані 10 річної давнини не відображають поточний стан через їх багаторічне змішування між собою та поповнення іншими видами відходів КП «РВУВКГ» (мул та пісок).

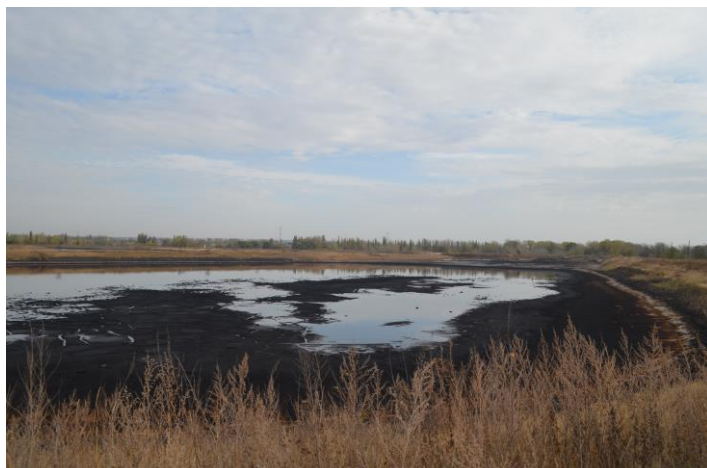
Рисунок 5. Секція № 5, загальний вид

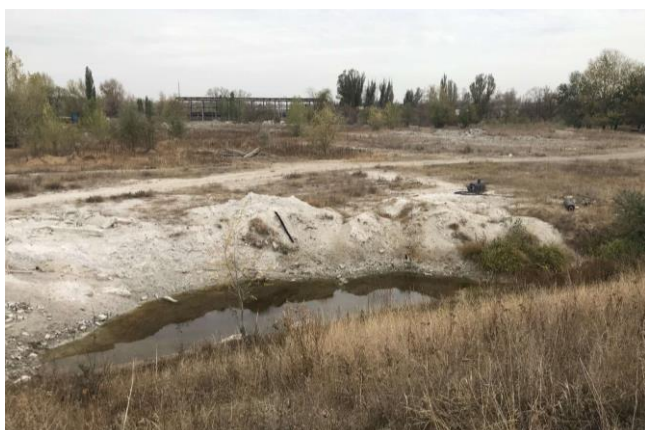
Рисунок 6. Земляна ємність із рідиною невідомого походження зеленуватого забарвлення в районі секцій № 3 та № 4. На прилеглий території залишки трубопроводів та технологічного обладнання

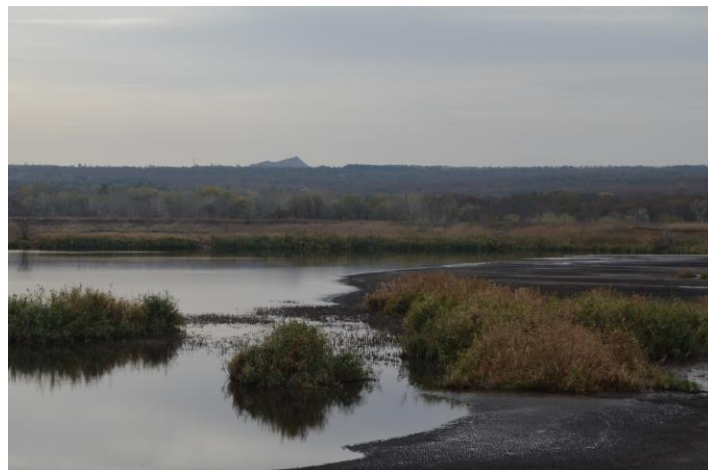
Це також підтверджується результатами аналізу проб рідкої фракції відходів із секції № 4 у 2010 та 2019 роках – за даними Інституту хімічних технологій СХУ ім. В. Даля (м. Рубіжне) значення показників «сухий залишок» та «прожарений залишок» зменшилось у 10 разів в порівнянні з 2010 роком, що вказує на зниження кількості розчинених речовин у рідкій фракції відходів, а водневий показник рН змінився з 6,75 од. у 2010 році до 7,6 од. у 2019 році – середовище секції № 4 у 2019 році стало близьким до нейтрального.

Рисунок 7. Частина секції № 4 у районі випуску трубопроводу з видалення мулу

Під час робочої наради із представниками КП «РВУВКГ» та Рубіжанської міської ради обговорено питання щодо можливості видалення мулу в інші секції накопичувача. Учасниками наради зазначено, що підприємство не має достатніх потужностей через зношеність очисних споруд, та відповідно незначну кількість утворення мулу. Нагальним питанням для підприємства є реконструкція очисних споруд.

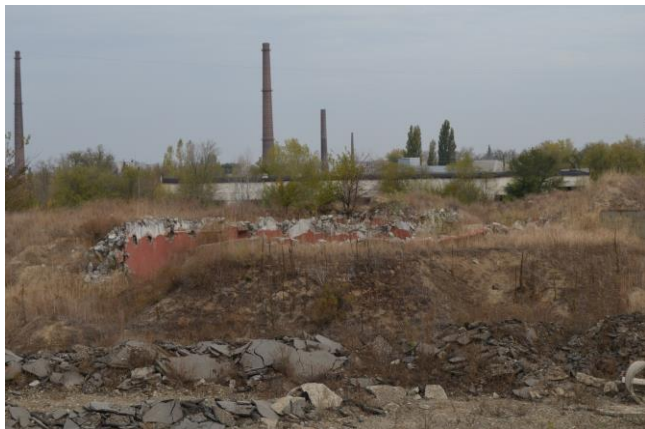
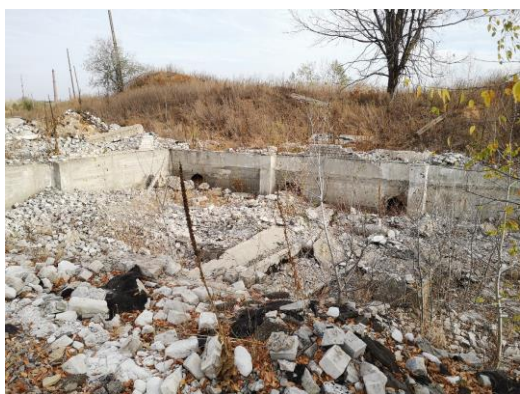
Рисунок 8. Зруйновані споруди колишнього виробництва

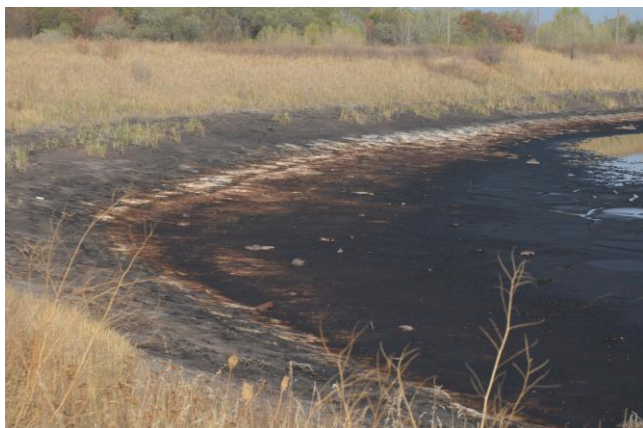
Рисунок 13. Сліди відходів на внутрішніх укосах дамби секції № 5

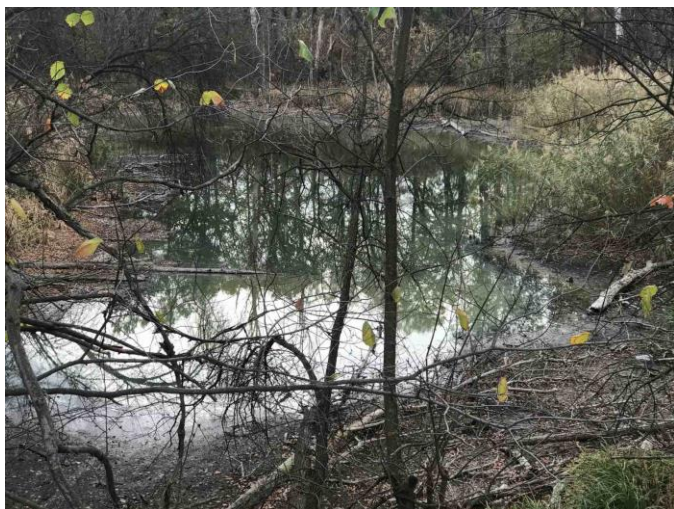
Рисунок 15. Водойма в районі секцій № 1 та № 6, має зеленувате забарвлення неприродного характеру, що може вказувати на фільтрацію забруднюючих речовин з накопичувача

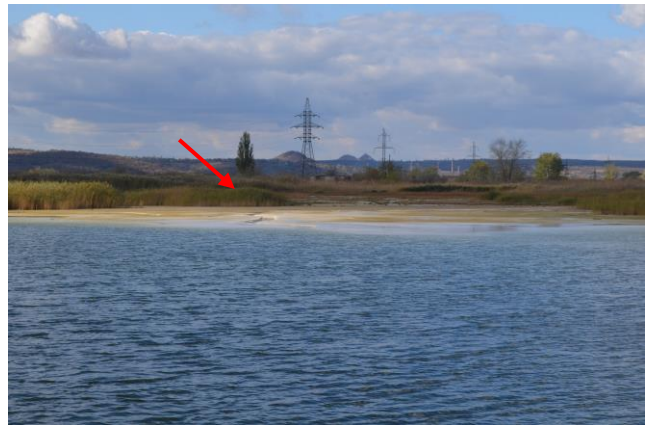
Рисунок 17. Накопичувач № 3, стрілкою - сухі пляжі, пиління яких ймовірно за посушливої погоди та сильного вітру

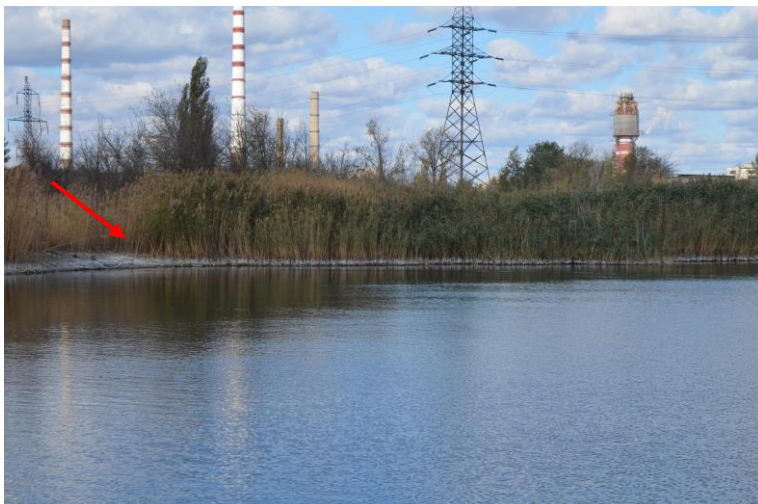
Рисунок 18. Накопичувач № 4, стрілкою позначено білий наліт невідомого походження на межі водної фази і нижньої частини очерету. З огляду на склад відходів у накопичувачі можна припустити, що оксид кальцію реагує із водою, що призводить до утворення нової речовини – негашене вапно

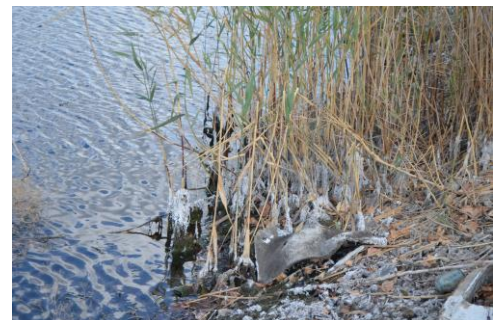
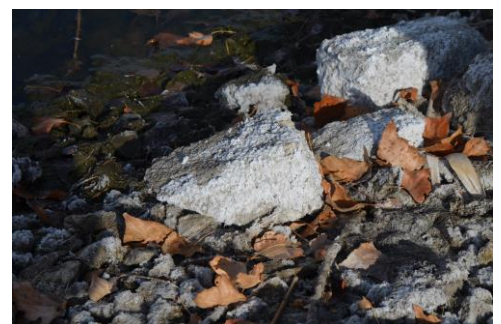
Рисунок 19. Накопичувач № 4, залишки трубопроводу без ознак спеціального облаштування

- Знос конструкцій через термін експлуатації, втрата ізоляційних властивостей споруд
- Відсутність регулярного технічного контролю та моніторингу впливу об'єктів на довкілля

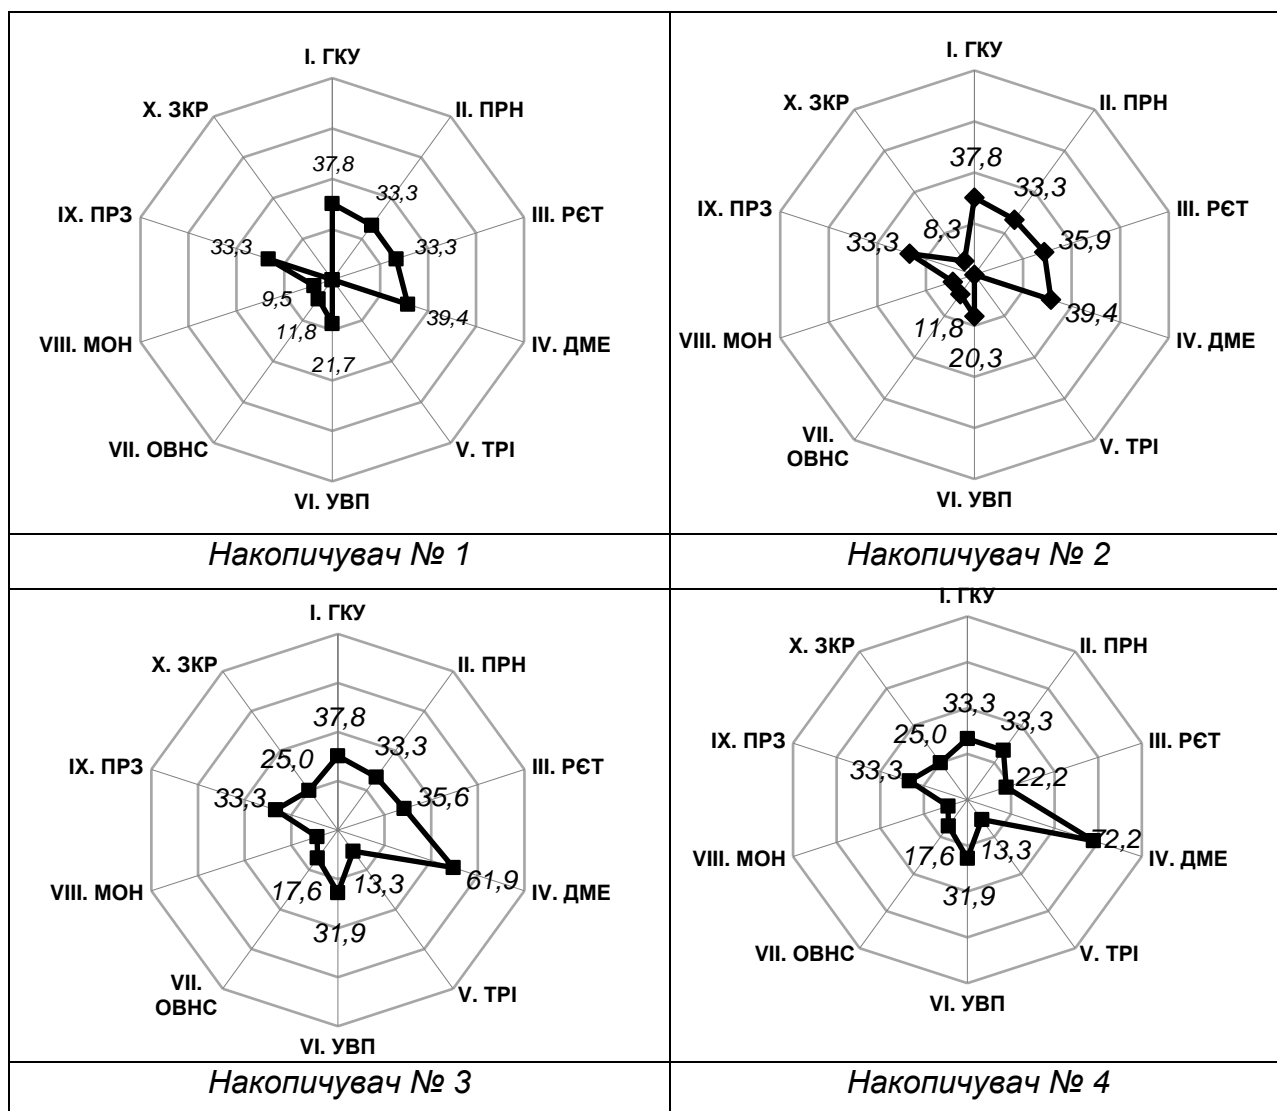
Рисунок 21. Полярні діаграми категоріального оцінювання безпеки накопичувачів Азота. Значення оціночної шкали у відсотках (від 0 до 100%)

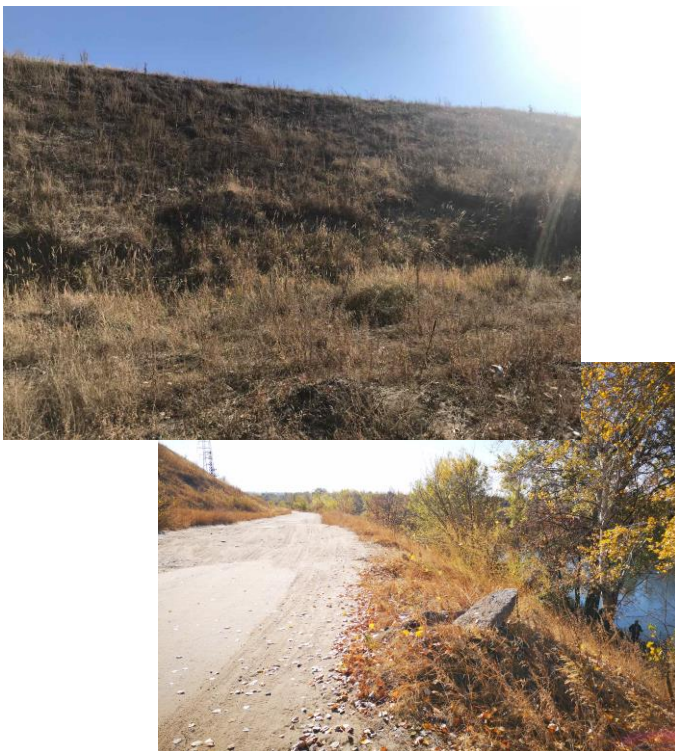
Рисунок 26. Накопичувач № 1, ухил рельєфу в сторону р. Сіверський Донець

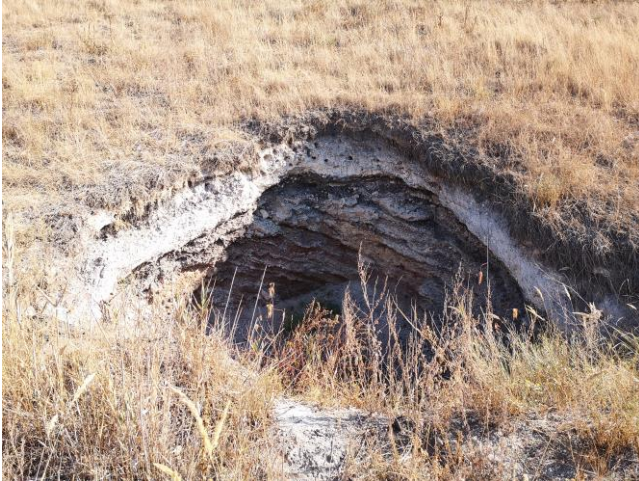
Рисунок 27. Сліди розбирання укусу накопичувача № 1

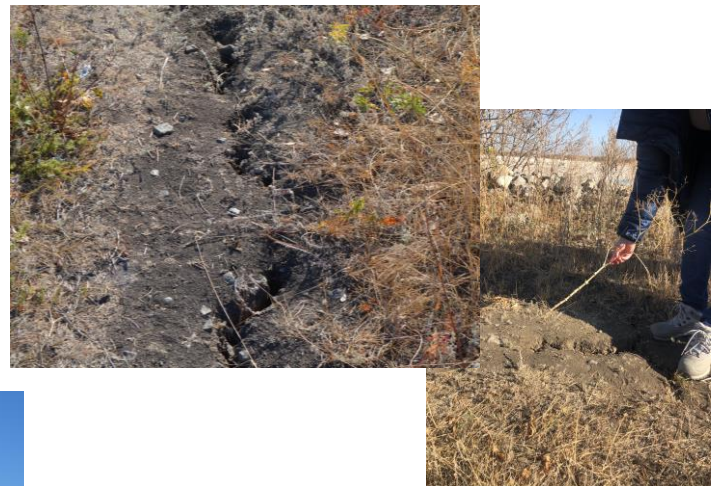
- На гребені дамби накопичувача № 3 по всьому периметру спостерігаються тріщинуватості, які при перевірці підручними засобами (палицею) мають глибину більшу за 70 см. Це може вказувати на протікання геологічних процесів та поступову зміну структури тіла дамби (пустотілість). Додаткове навантаження на дамбу відбувається від насипу із скельної породи (див. рис. 29 нижче).

Рисунок 28. Тріщини на поверхні дамби накопичувача № 3, глибина більше за довжину палиці в 70 см

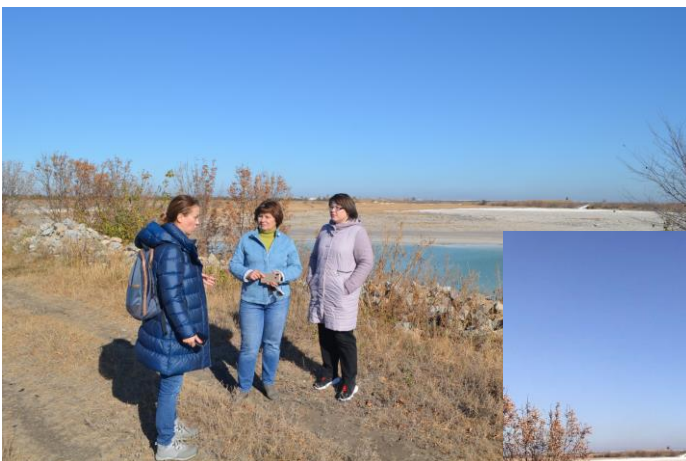
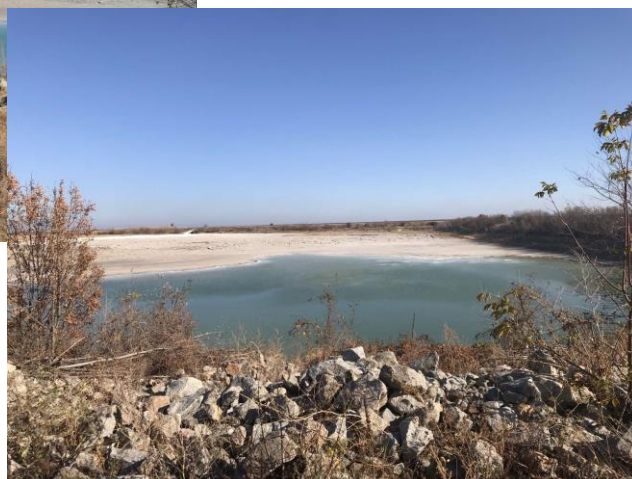
Рисунок 29. Накопичувач № 3, загальний вид, насип зі скельної породи

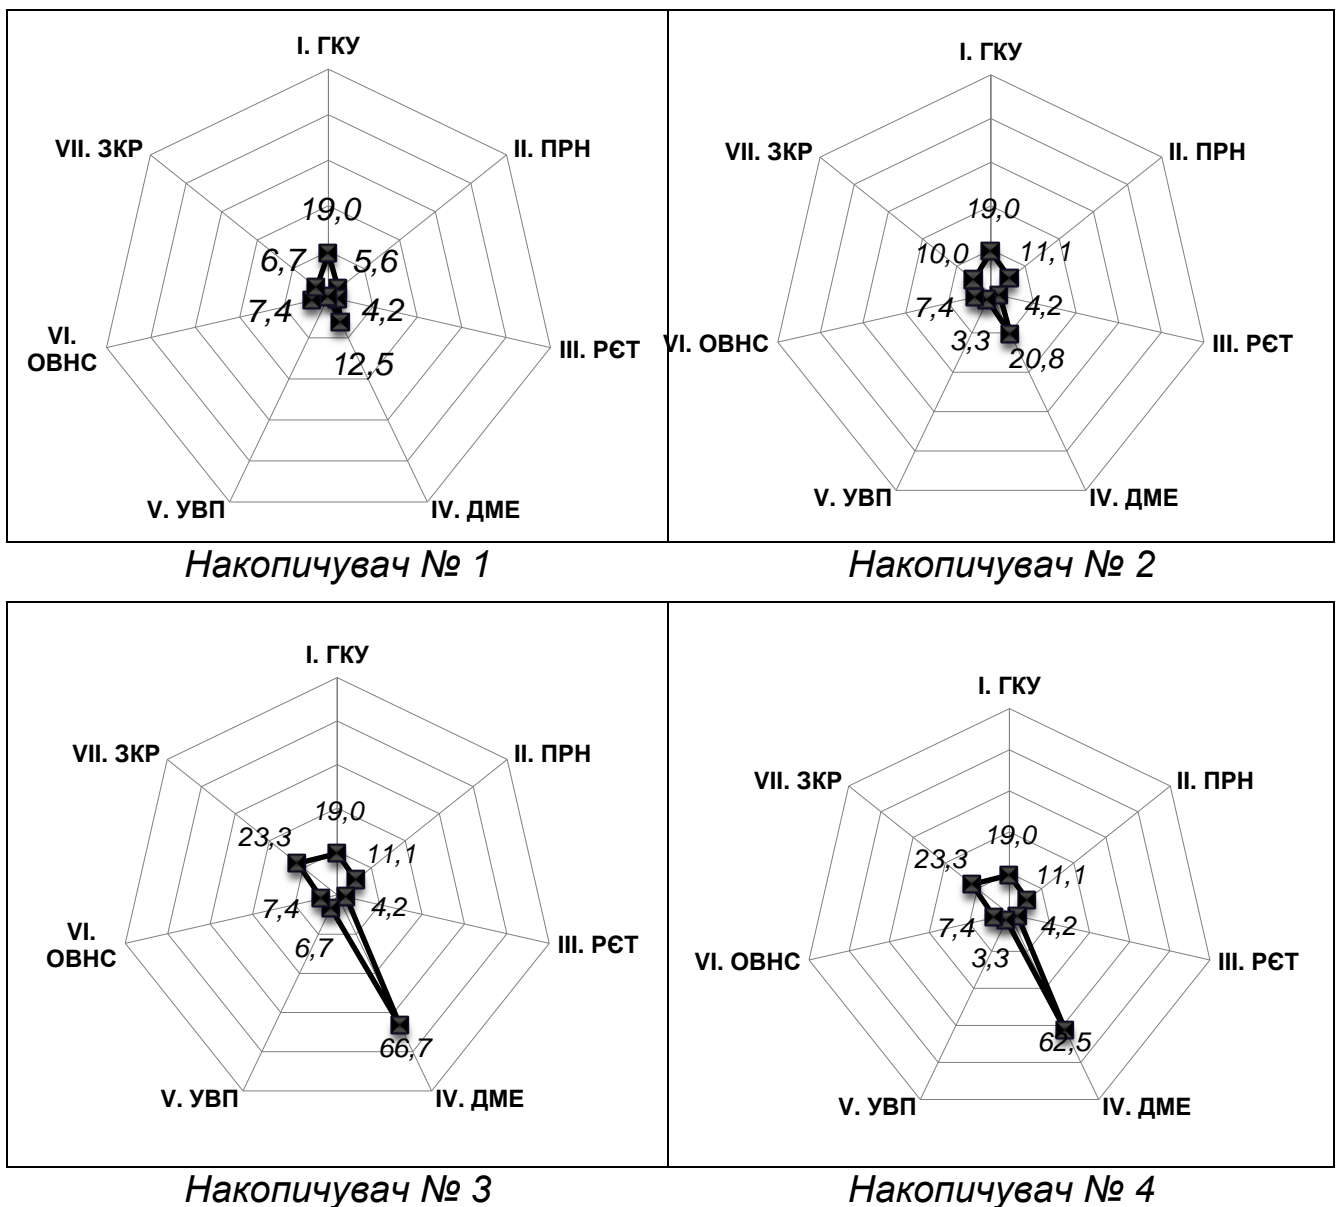
Рисунок 30. Полярні діаграми категоріального оцінювання безпеки накопичувачів Соди. Значення оціночної шкали у відсотках (від 0 до 100%)

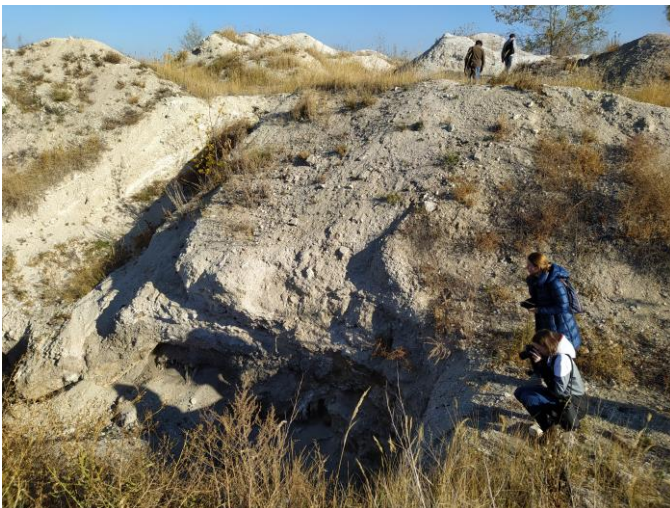
Рисунок 31. Накопичувач № 2: осипання укосу, утворення воронки значних розмірів, розмиття дощовими водами

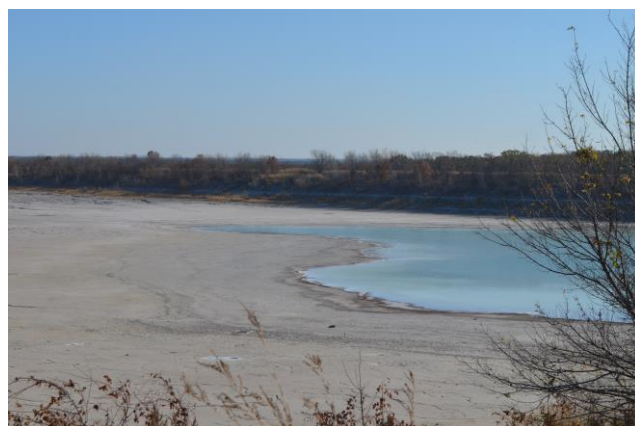
Рисунок 34. Накопичувач № 3, загальний вид, тверда та рідка фракції відходів

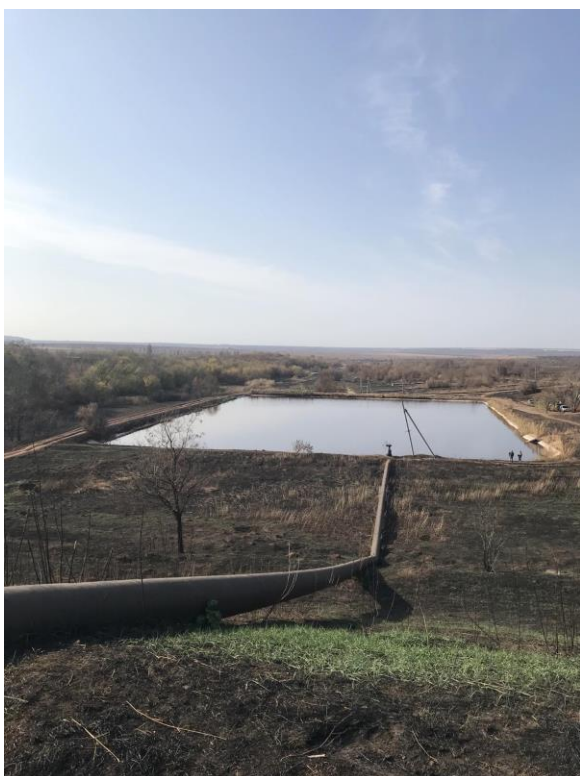
Рисунки 37. Трубопровід відкачування відходів із накопичувача БАС у ставок-розріджувач. Вид з греблі накопичувача

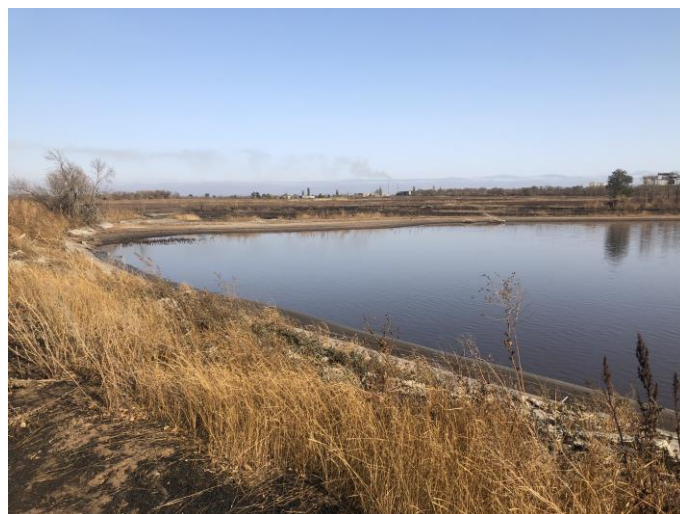
Рисунки 38. Накопичувач БАС, вигляд з греблі

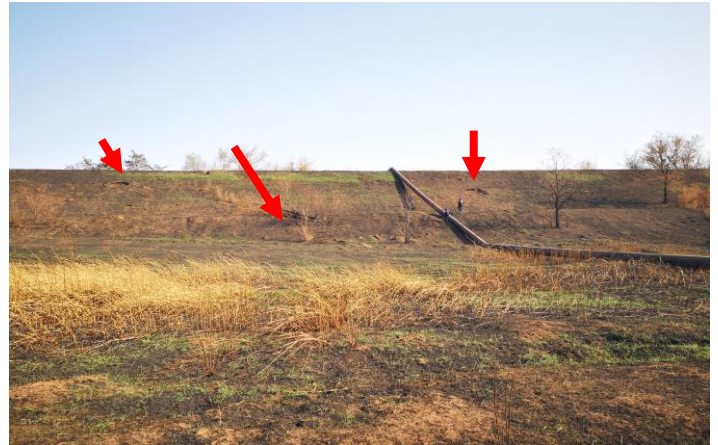
Рисунок 41. Сліди потрапляння снарядів у греблю накопичувача БАС (червоні стрілки)

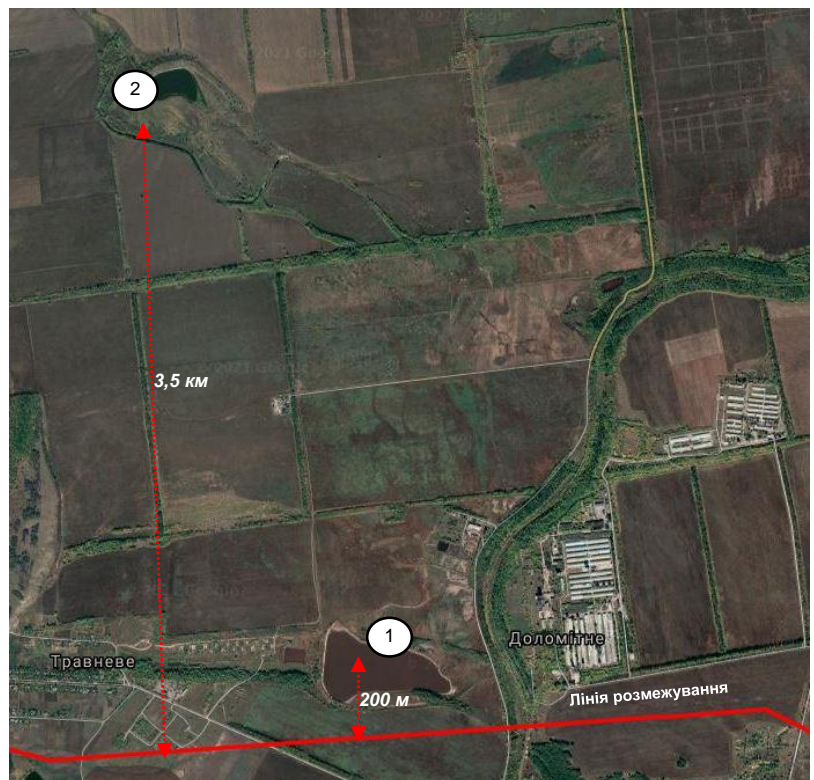
Рисунок 43. Розташування накопичувача БАС (1) та альтернативного ставка (2) від лінії розмежування

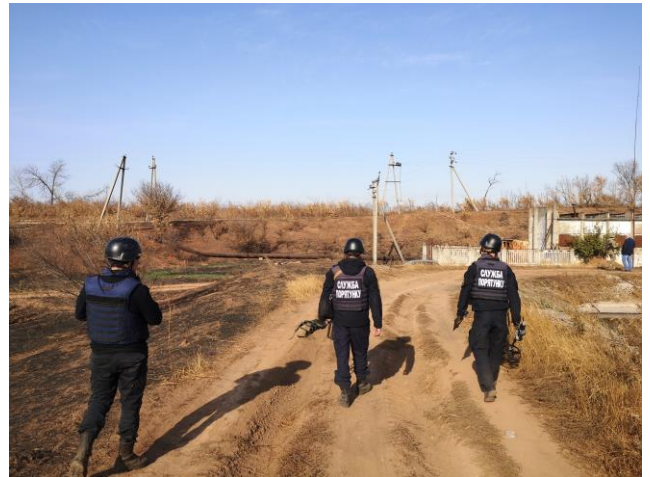
Рисунок 48. Перевірка спеціалістами ДСНС України наявності мін та інших боєприпасів на ділянці накопичувача

Розміщення накопичувача територіально в зоні постійних обстрілів об'єктивно унеможлиблює здійснення підприємством належного контролю за його станом без фактичної допомоги з боку Збройних сил України, штабу ООС, СЦКК, ДСНС України та СММ ОБСЄ. Проведення робіт в цій зоні можливе тільки після узгодження дотримання режиму припинення вогню як з боку Збройних сил України, так і зі сторони збройних формувань Російської Федерації.

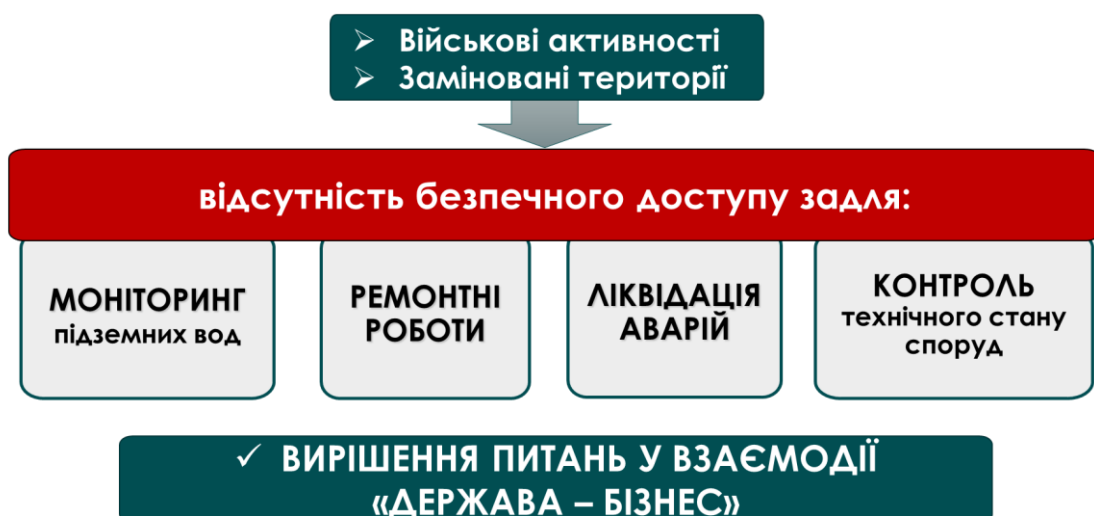
Рисунок 49. Особливості діяльності ПрАТ «БАС» щодо безпеки хвостосховища в зоні збройного конфлікту
